Prüfbericht Nr. 220005021-1

Auftrag

Begleitung eines Langzeitversuches (14 Monate) unter Praxisbedingungen über die kurzfristige Anfüllbarkeit nach der Applikation der 2 - komponentigen, kunststoffmodifizierten Bitumendickbeschichtung Remmers Spritzabdichtung 2 K Rapid. Artikel Nr.: 1902 / 1903

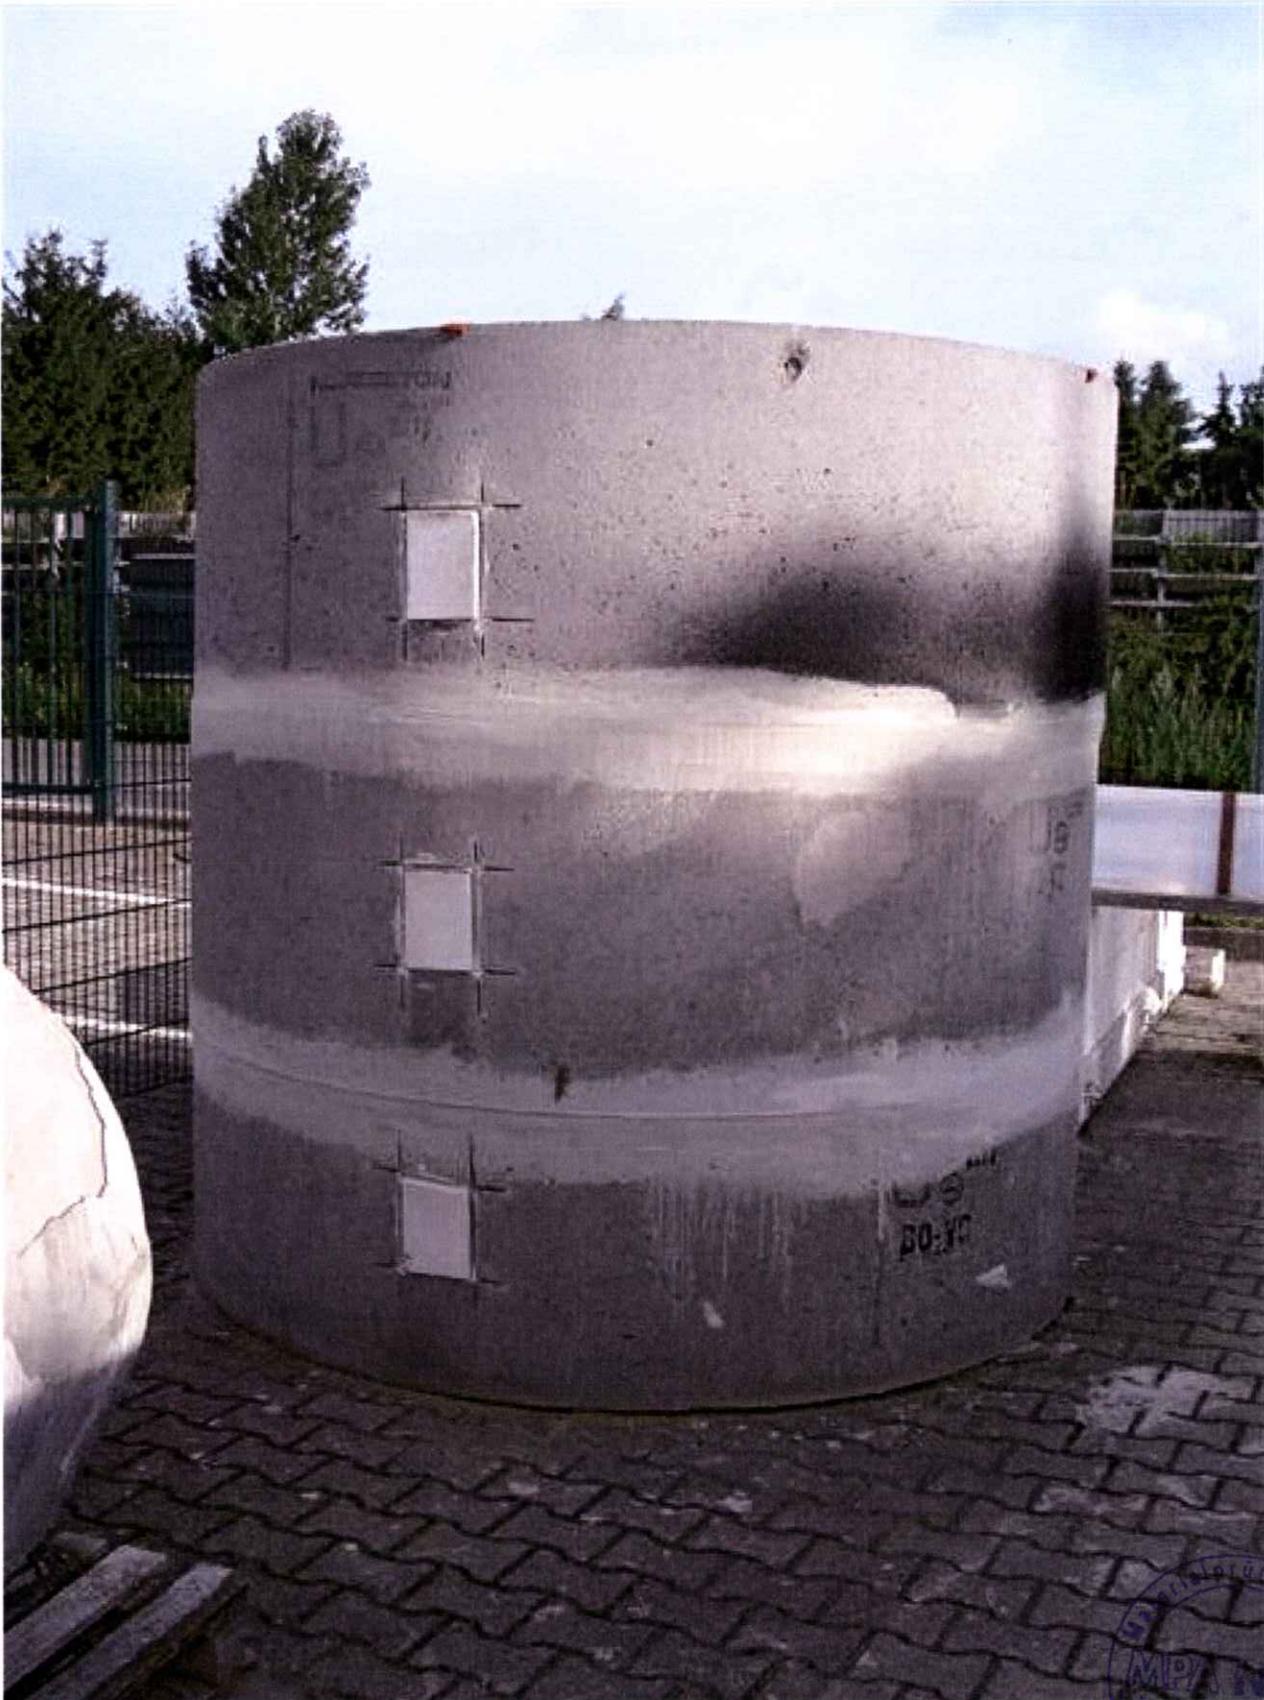
Bild 1: Ansicht des Betonbehälters mit 3 Porenbeton-Fenstern (19.07.2007)

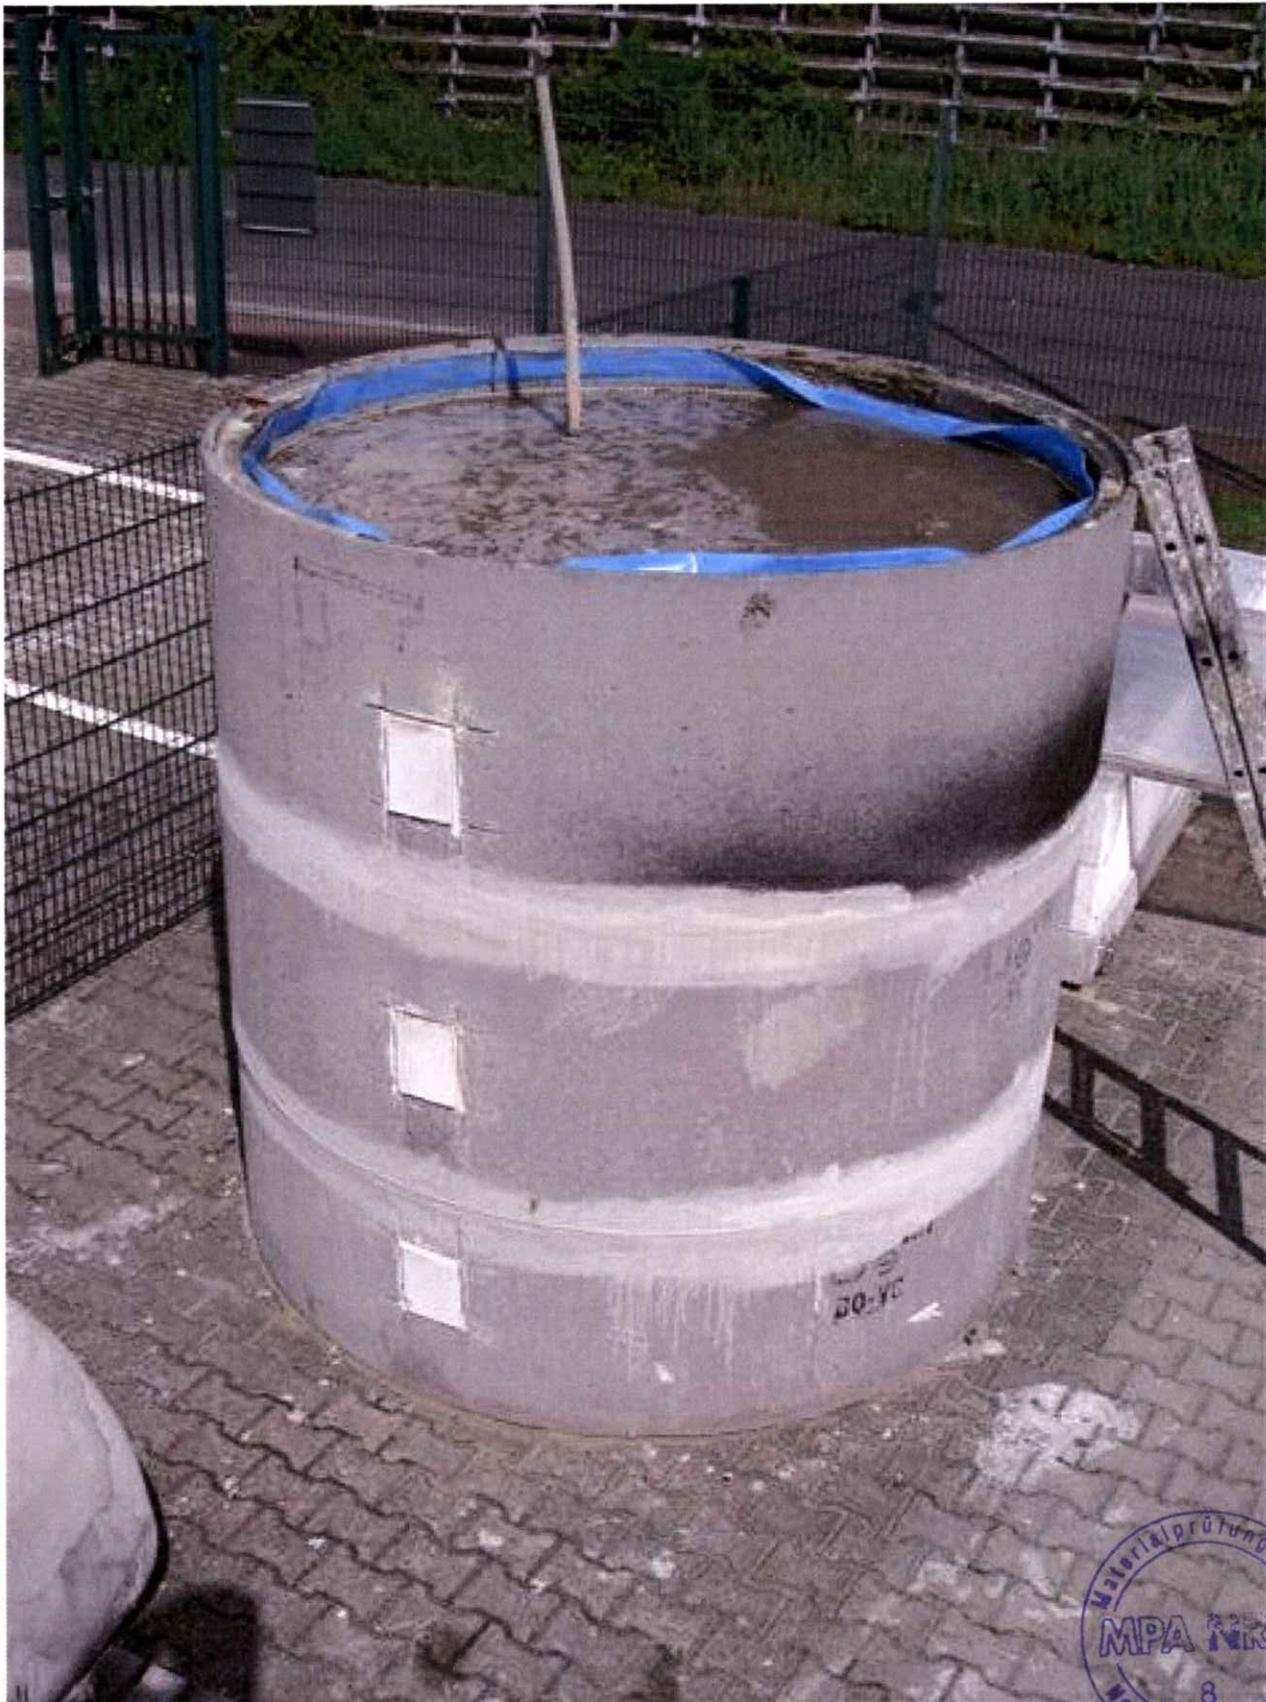
Bild 2: Ansicht des befüllten Betonbehälters (19.07.2007)

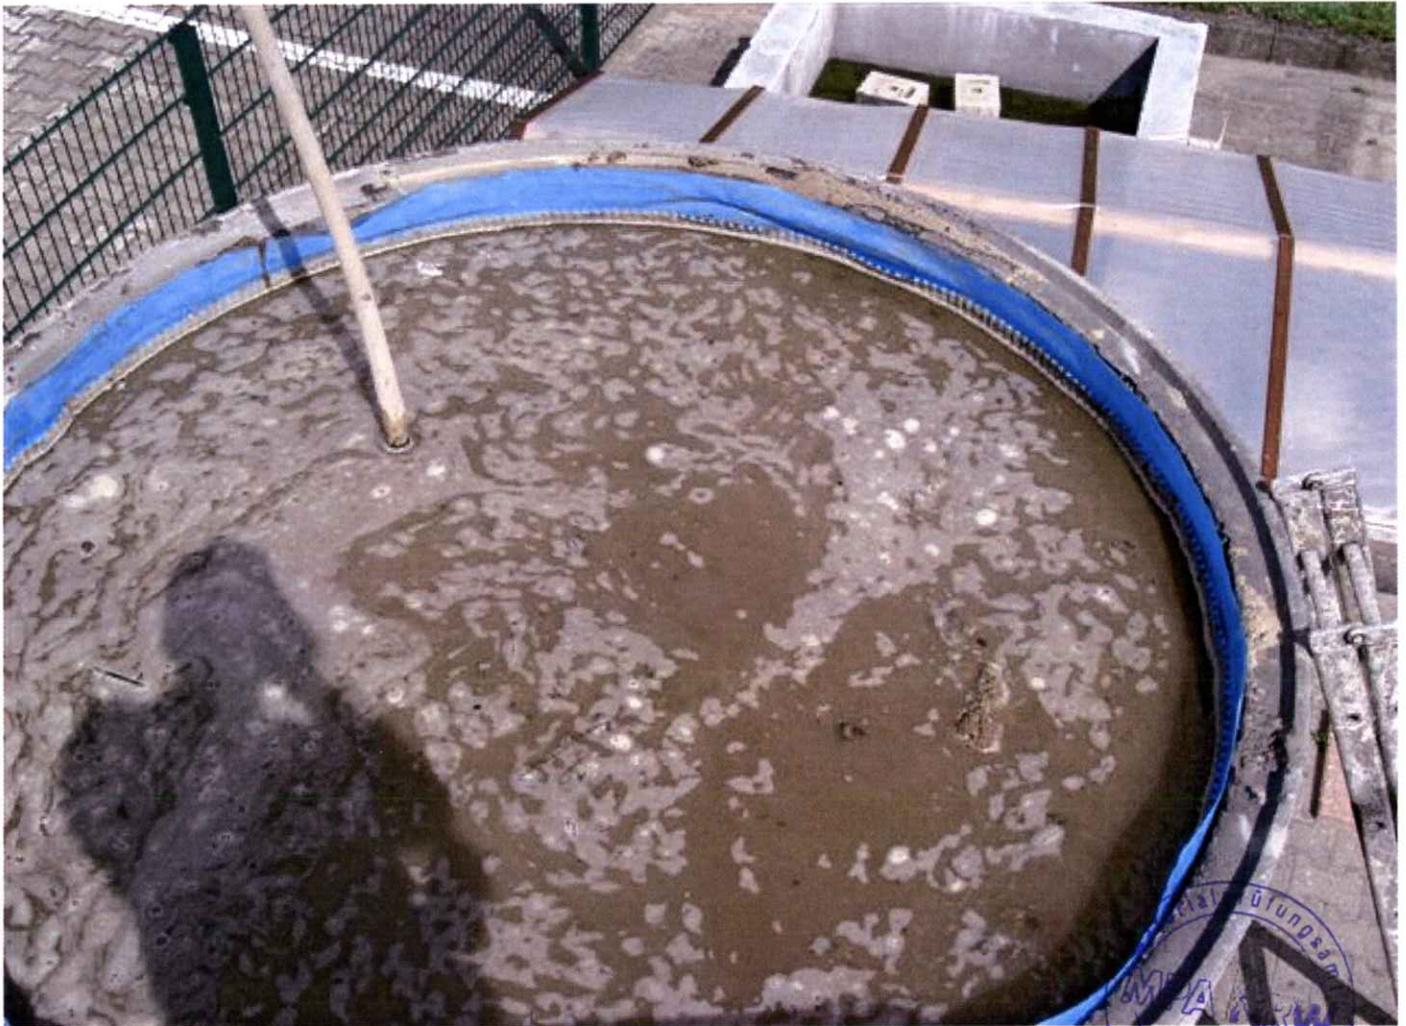
Bild 3: Draufsicht des befüllten Betonbehälters (19.07.2007)

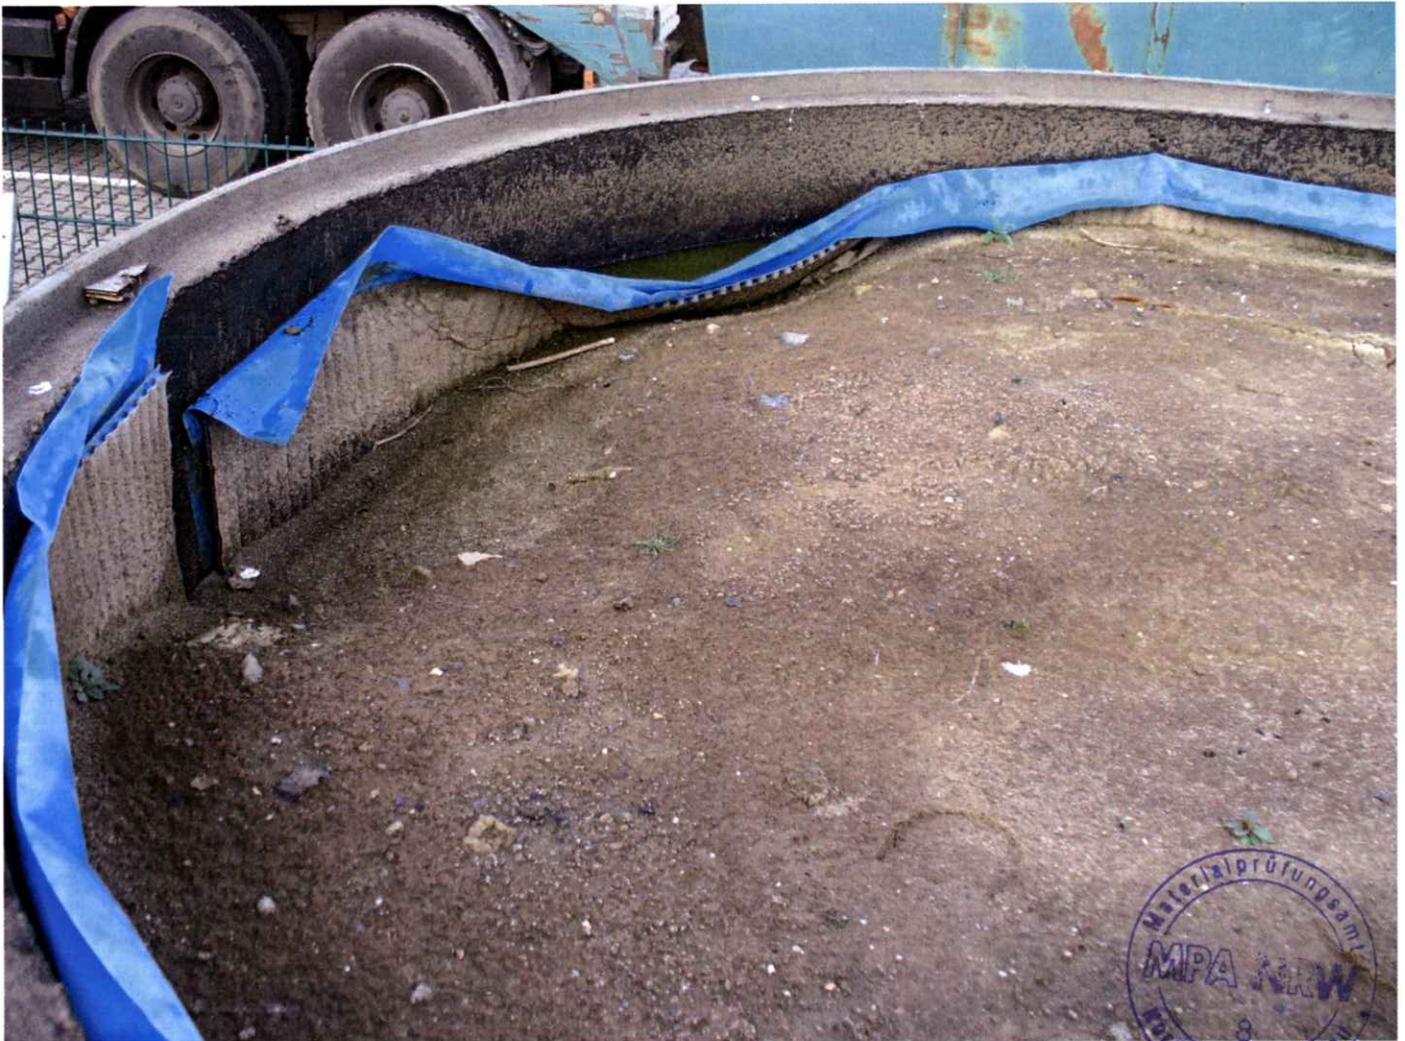
Bild 4: Draufsicht des Betonbehälters nach 14 Monaten freier Bewitterung (08.09.2008)

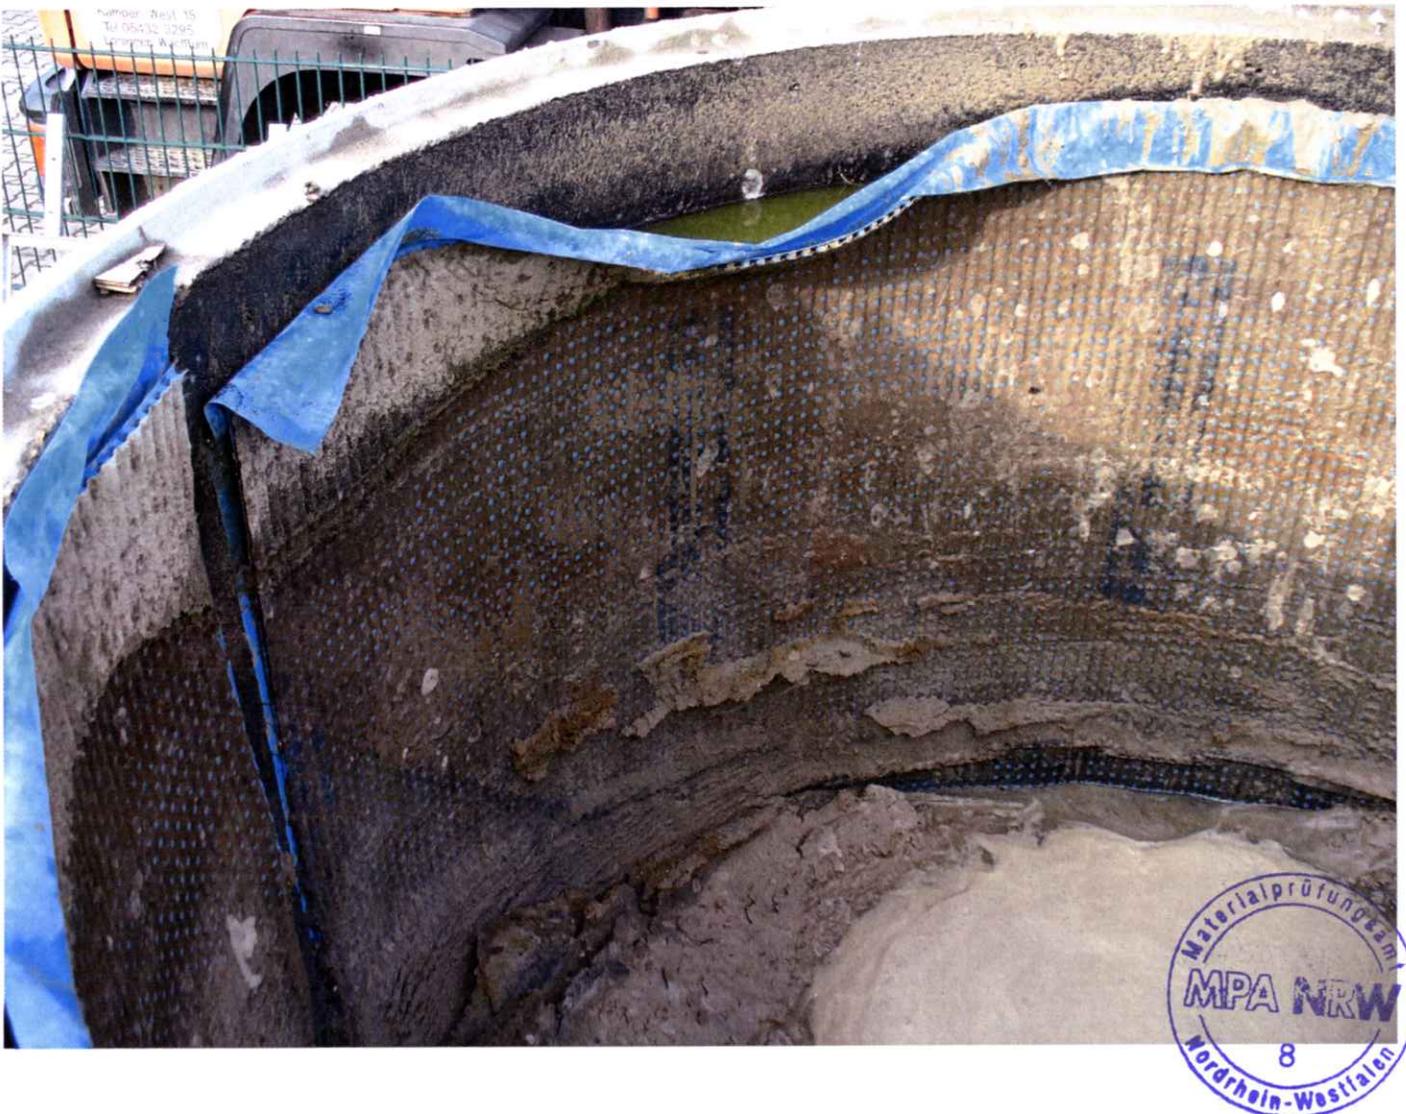
Bild 5: Draufsicht des Betonbehälters. Entleeren des Betonbehälters von Sand und Wasser nach 14 Monaten freier Bewitterung am 08.09.2008.

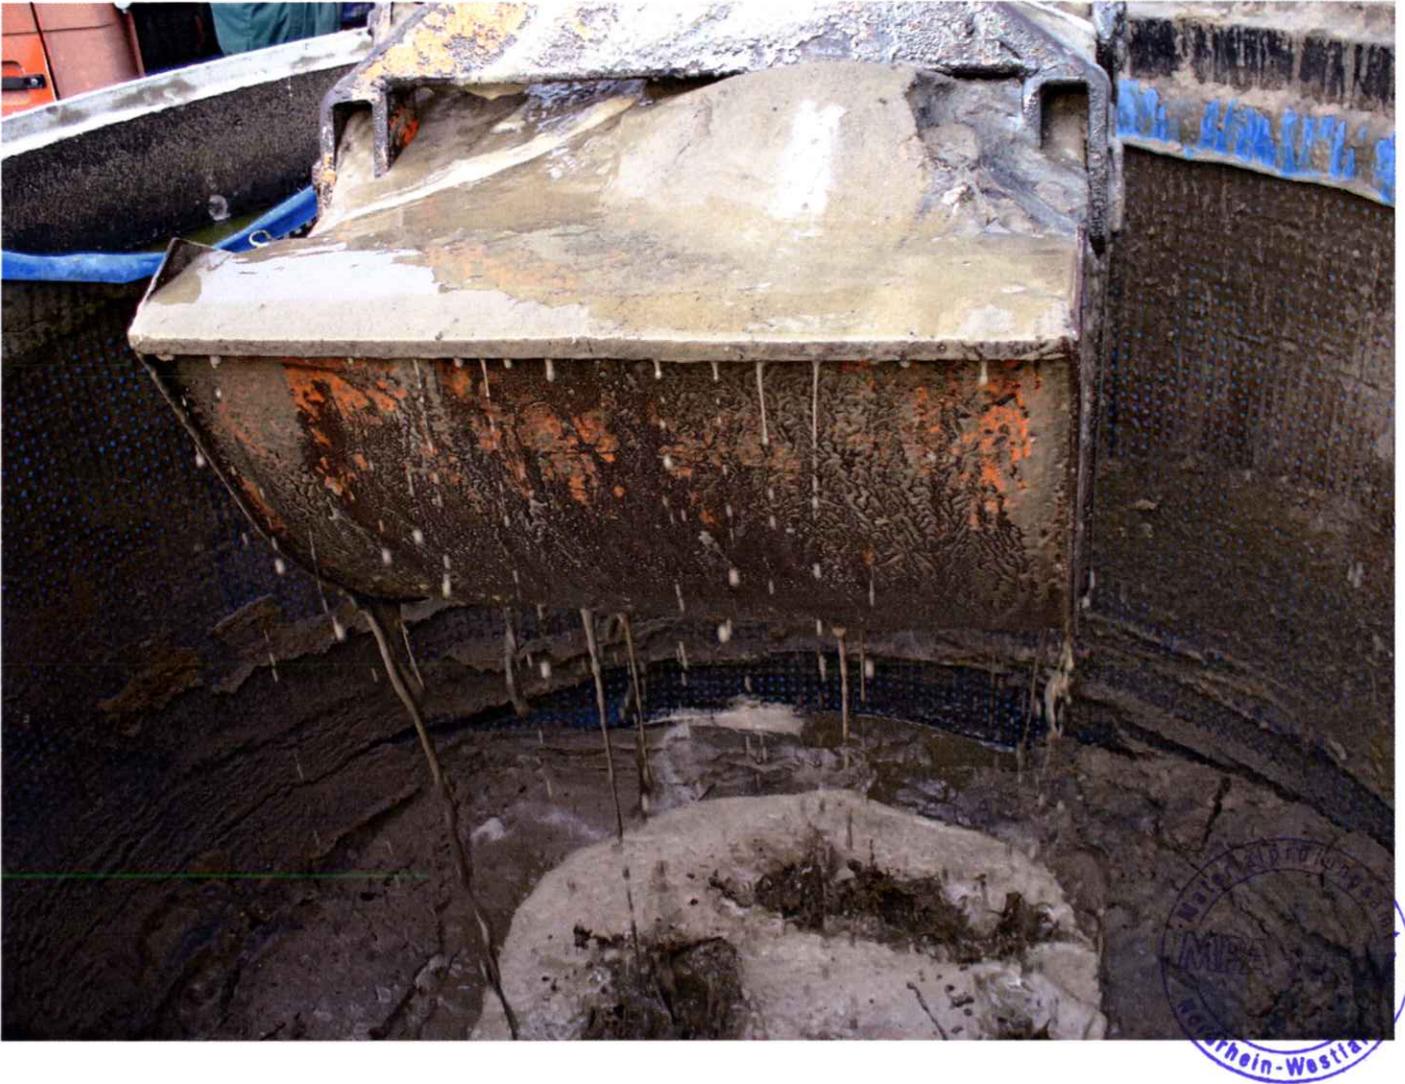
Bild 6: Draufsicht des Betonbehälters. Entleeren des Betonbehälters von Sand und Wasser nach 14 Monaten freier Bewitterung am 08.09.2008.

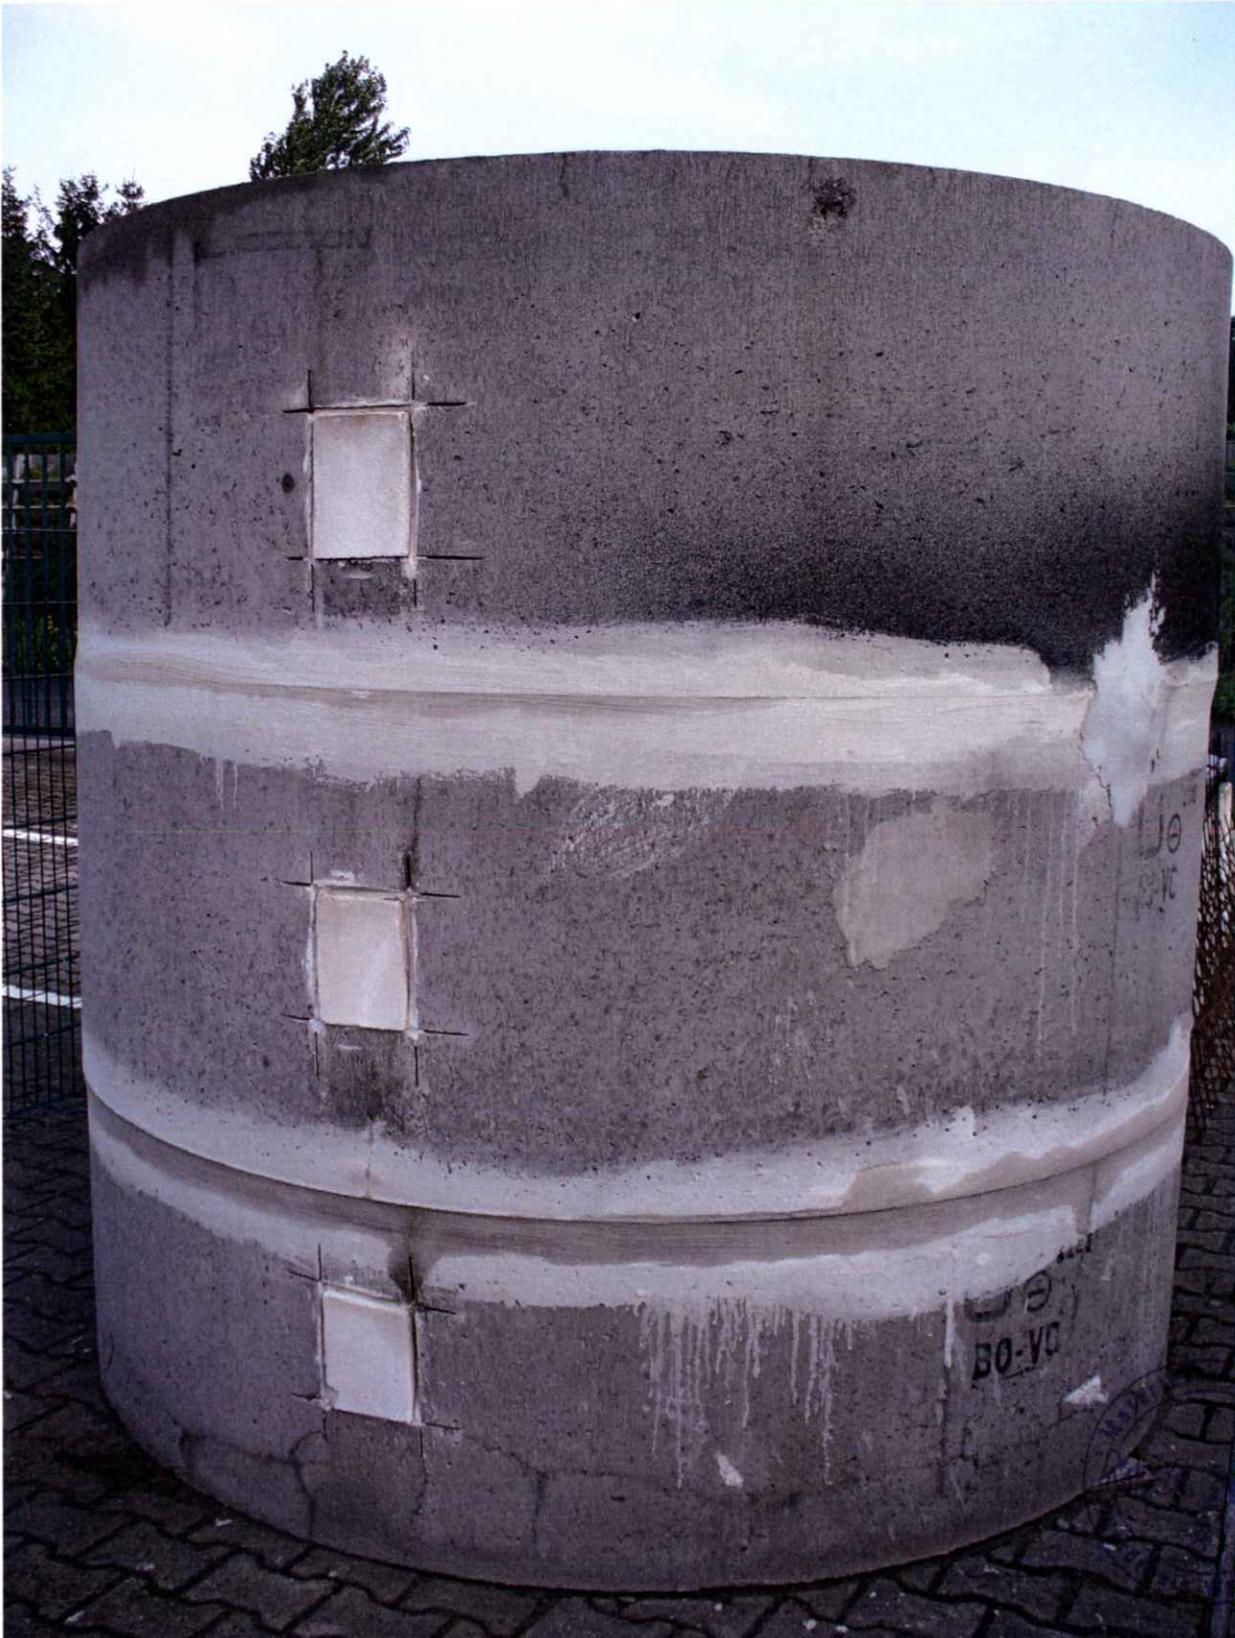
Bild 7: Ansicht des Betonbehälters nach 14 Monaten freier Bewitterung am 08.09.2008

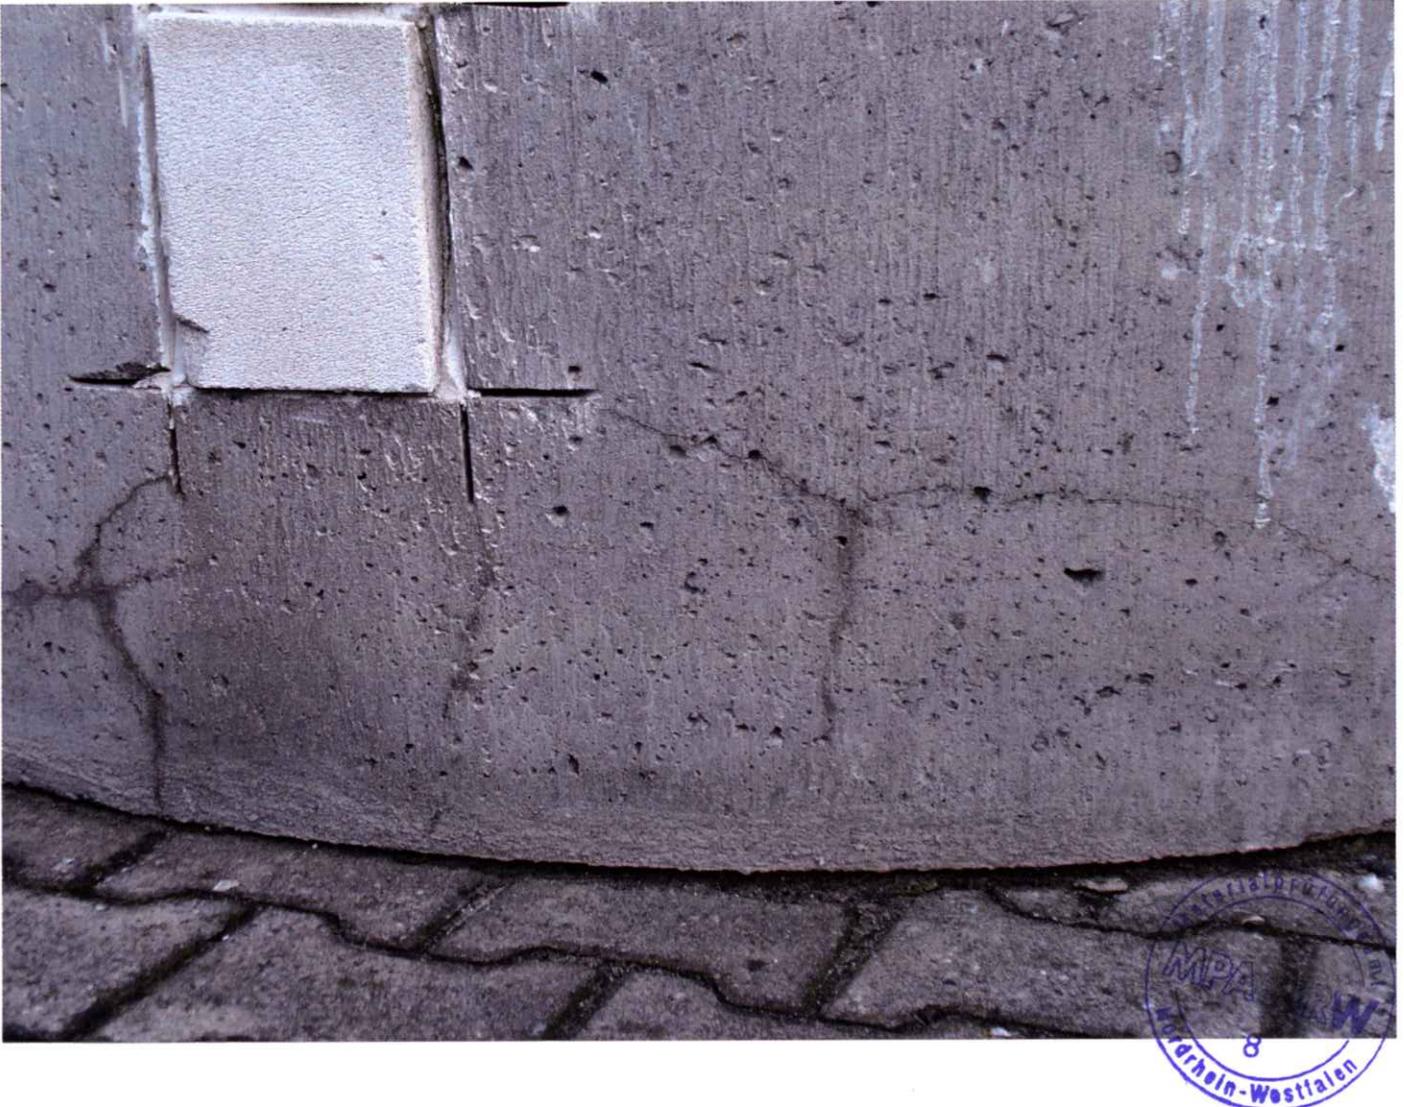
Bild 8: Ansicht des Betonbehälters, unteres Porenbeton-Fenster, nach 14 Monaten freier Bewitterung am 08.09.2008

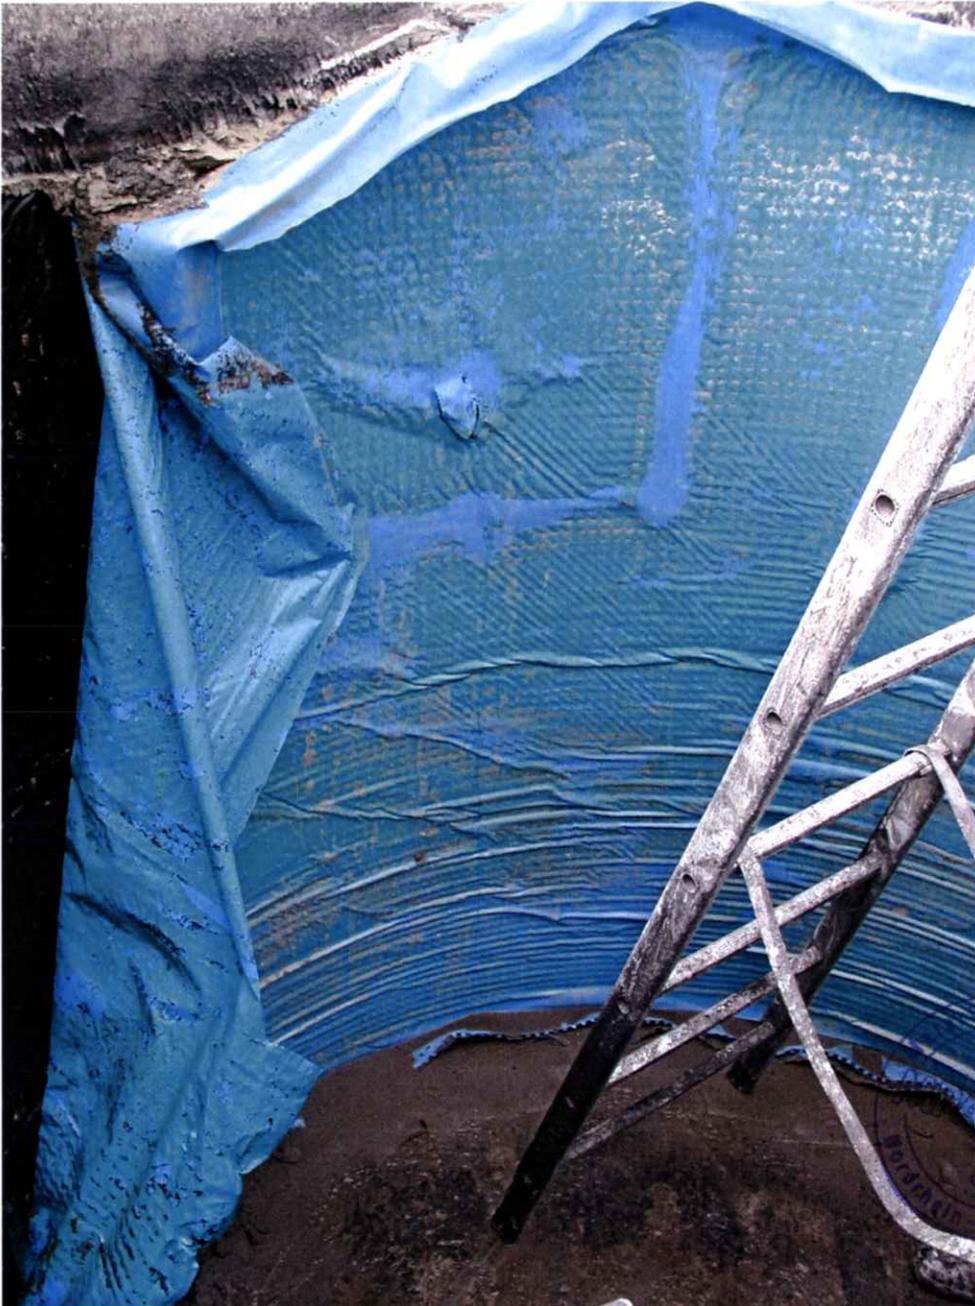
Bild 9: Innenansicht des Betonbehälters nach 15 Monaten freier Bewitterung und Entfernen des „DS-Systemschutzes“ am 14.10.2008 durch einen MPA NRW Mitarbeiter.

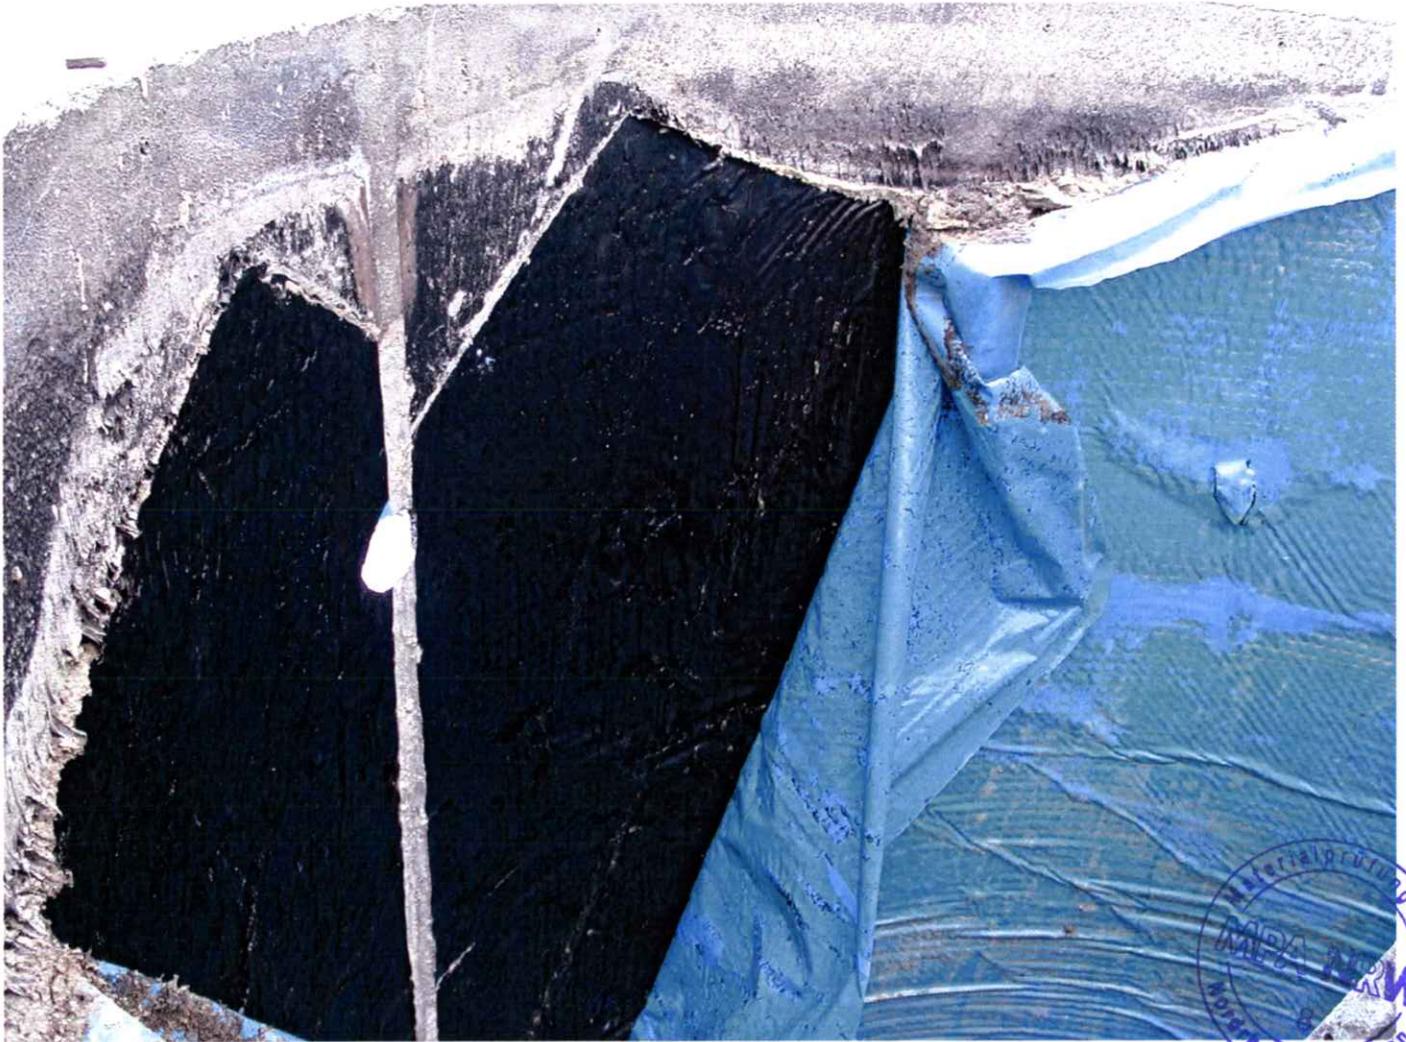
Bild 10: Innenansicht des Betonbehälters nach 15 Monaten freier Bewitterung und Entfernen des „DS-Systemschutzes“ am 14.10.2008 durch einen MPA NRW Mitarbeiter.

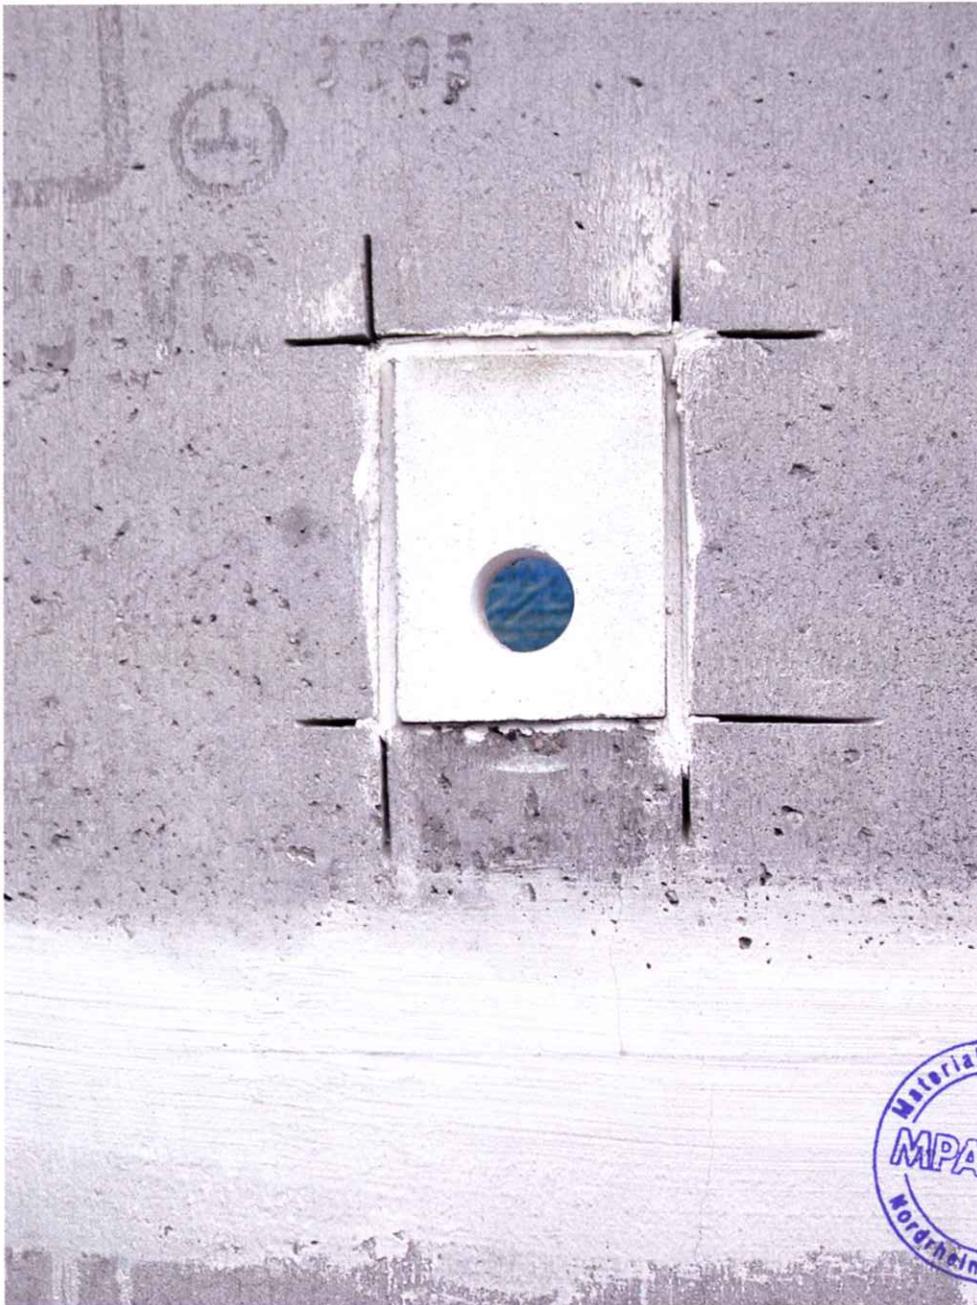
Bild 11: Ansicht des Betonbehälters mit Porenbeton-Fenster nach 15 Monaten freier Bewitterung, Entfernen des „DS-Systemschutzes“ und Entnahme eines Bohrkerns am 14.10.2008 durch einen MPA NRW Mitarbeiter.
