**Prüfung der Schimmelfestigkeit der Blähperl-  
Dämmplatte Power Protect [eco] der Remmers  
GmbH Löningen**

Prüfbericht  
erstellt im Mai 2019  
für Dipl. Ing. (FH) Marion Niehoff  
Remmers GmbH Löningen

Dr. rer. nat. Constanze Messal MICOR GmbH  
Schutower Ringstraße 6  
18069 Rostock

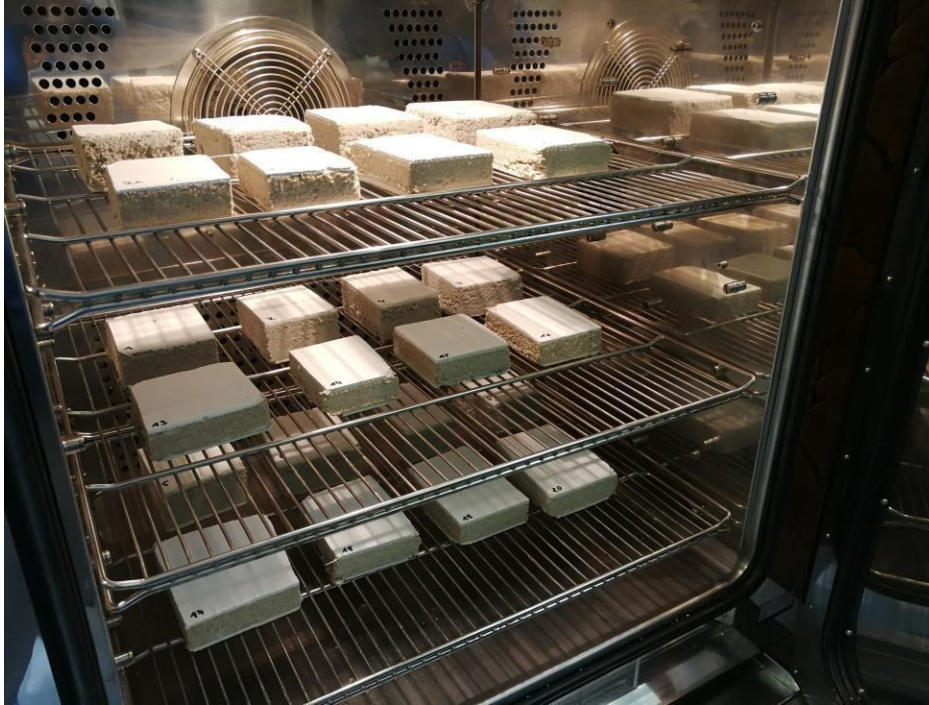
**Bild 1:** Prüflinge im Systemaufbau nach erfolgter Beimpfung im Klimaschrank

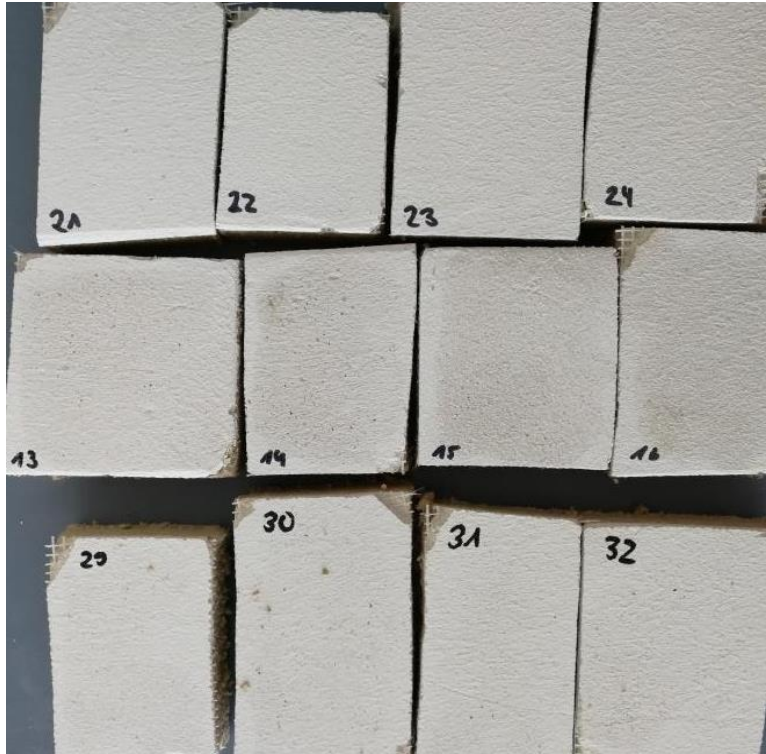
**Bild 2:** Prüfkörper im Systemaufbau Power Protect eco P25; Reihe oben Kontrollen ohne visuelle Beanstandung, Mitte Verfahren B mit starker Einfärbung durch das Nährmedium Malzextrakt, unten Verfahren A mit nur geringen Verfärbungen.

In beiden Verfahren zeigten die Proben keinen sichtbaren Schimmelpilzbefall, jedoch war eine leichte Verfärbung im Verfahren A, verursacht durch die überimpften melanisierten Sporen erkennbar. Im Verfahren B war diese Verfärbung deutlich stärker ausgeprägt, ist jedoch auf die bräunliche Eigenfärbung des Nährmediums zurückzuführen. Dies zeigen die Bilder 2 und 3 für beide Systemaufbauten sowie im Detail für Power Protect eco P25 im Bild 4.

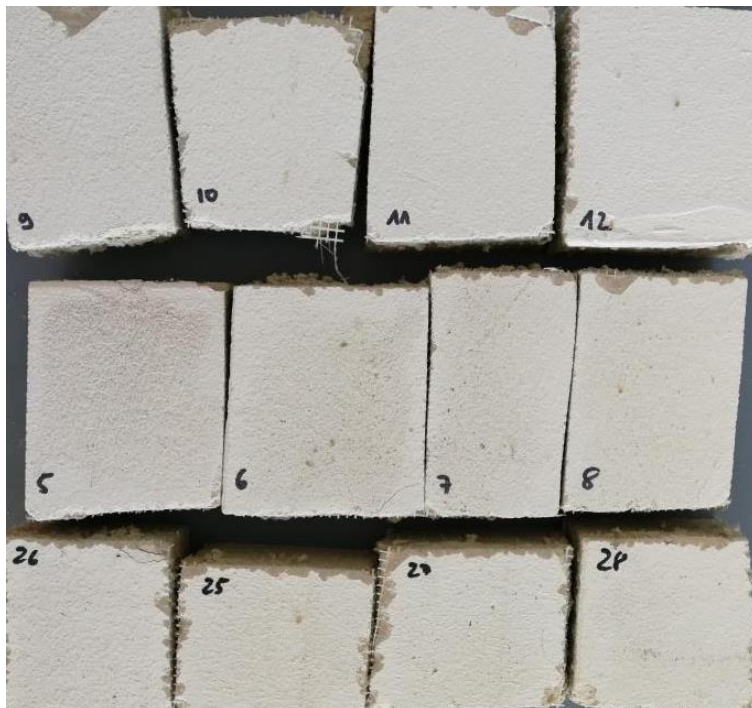
**Bild 3:** Prüfkörper im Systemaufbau Power Protect eco P40; Reihe oben Kontrollen ohne visuelle Beanstandung, Mitte Verfahren B mit starker Einfärbung durch das Nährmedium Malzextrakt, unten Verfahren A mit nur geringen Verfärbungen.

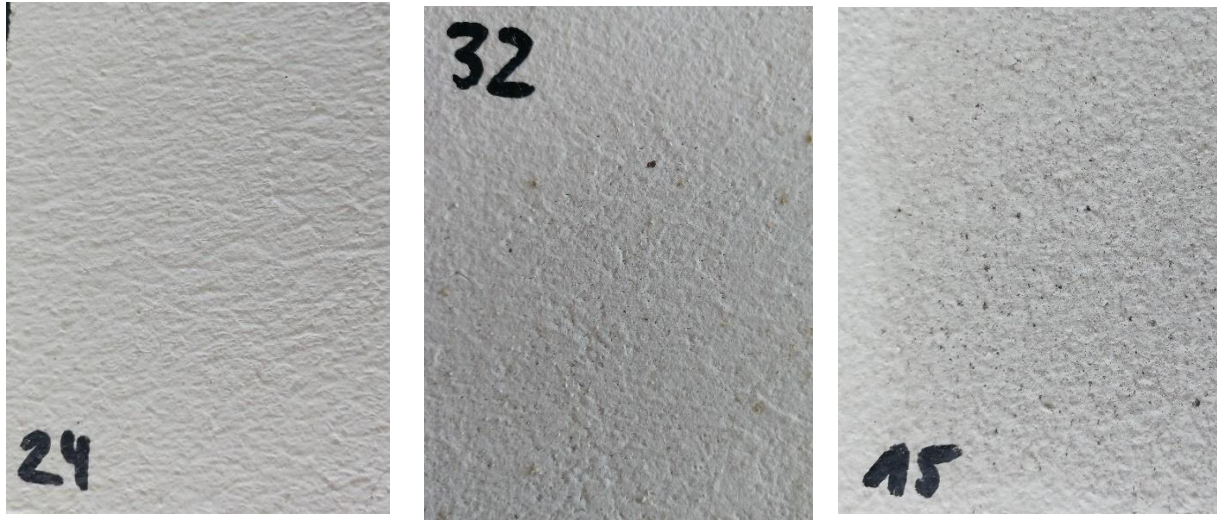
**Bild 4:** Prüfkörper im Systemaufbau P25 nach Entnahme aus dem Klimaschrank:

- Prüfling 24 – Kontrolle ohne optische Beeinträchtigung.
- Prüfling 32 aus Verfahren A mit geringen Verschmutzungen durch die Sporensuspension in den Strukturtälern – Befall mit bloßem Auge nicht erkennbar.
- Prüfling 15 aus Verfahren B mit Verschmutzungen durch das Nährmedium. Hier kann ein Befall nur durch das Mikroskop von einer Verschmutzung unterscheiden werden.
