BUNDESANSTALT FÜR MATERIALPRÜFUNG  
(BAM)

# PRÜFUNGSZEUGNIS

Nr. 2/17995 2

Inhalt des Antrages: Prüfung der Wirksamkeit von Aida Kiesel zur nachträglichen Mauertrockenlegung durch Tränkung im Bohrlochverfahren.

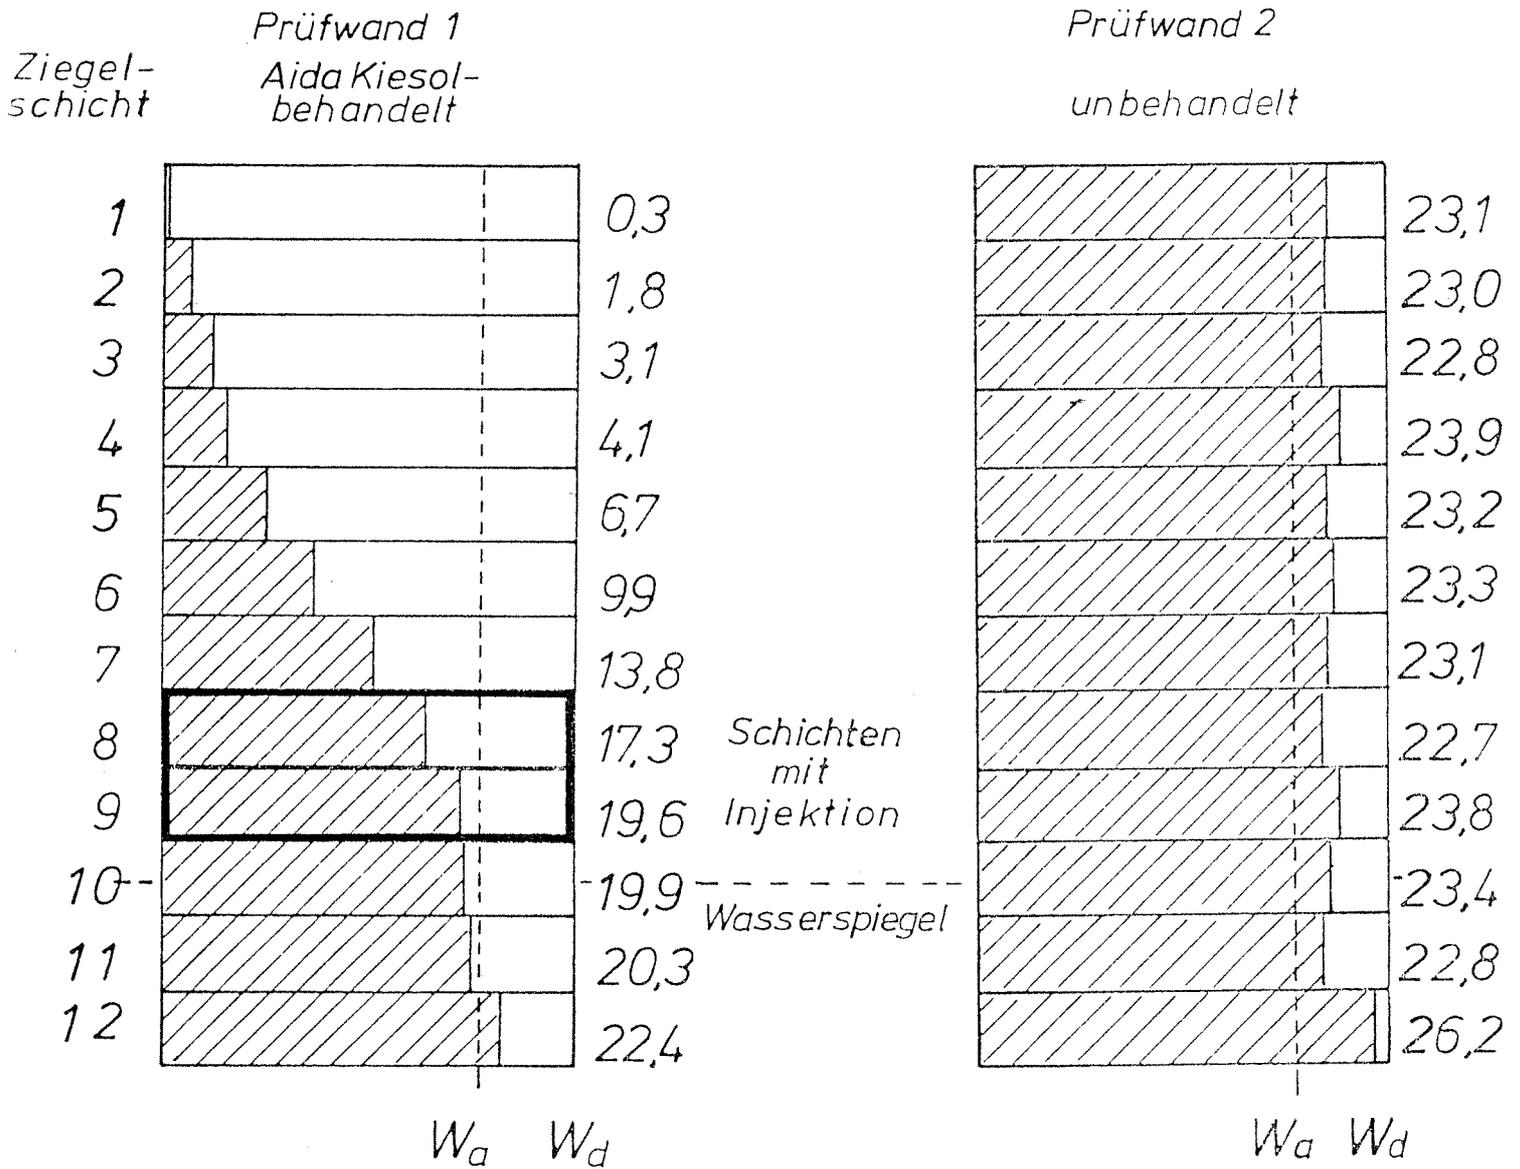
### Diagramm: Feuchtigkeitsverteilung

Feuchtigkeit in% massebezogen

Außerdem wurde an jedem einzelnen Stein nach Abbürsten des Kalkmörtels und Trocknen bei 105 °C der verbliebene Feuchtigkeitsgehalt festgestellt. Die Feuchtigkeitsverteilung der beiden Mauerwerkskörper ist aus den Tabellen 2 und 3 zu ersehen.

Im Diagramm ist die Feuchtigkeitsverteilung in der Prüfwand 1 mit der in der Prüfwand 2 verglichen. Die Zahlen bedeuten die durchschnittlichen Feuchtigkeitsgehalte in jeder Ziegelschicht. Die  $W_a$ -Linie bei 21 % ist die Wasseraufnahme, bestimmt bei Atmosphärendruck und  $W_d$  die Wasseraufnahme, bestimmt bei 150 bar. Nach dem vorstehenden Ergebnis läßt sich mit dem untersuchten Material eine Horizontalabdichtung herstellen, die den Feuchtigkeitsdurchtritt erheblich reduziert und auch nach dreieinhalb Jahren noch stabil ist.
