# PRÜFBESCHEINIGUNG

Auftragsgegenstand:  
Subject Stauwasser-Prüfung Anschlussystems  
„MB 2K mit Tape VF“ gemäß Entwurf Richtlinie  
Bauwerksabdichtung – Anschluss an bodentiefe  
Fenster u. Türen – Teil 2 Ausführung

## **1312/2019/2      Probekörperbeschreibung Stauwasser-Anschluss**

#### **TYP: „MB 2K mit Tape VF“**

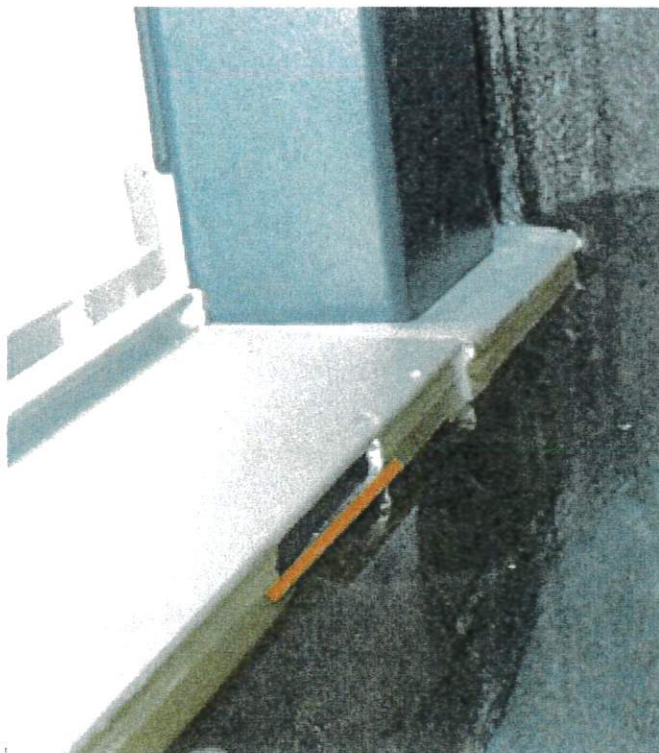
Abbildung 1: Wasserstand nach Erreichen der maximale Wasseranstauhöhe

Als maximale Wasseranstauhöhe, welche 30 Minuten lang Dichtheit gegenüber anstauendem Wasser aufweisen muss, wurde die Unterkante der Entwässerungsöffnungen der ALU-Einlegeschwelle definiert (siehe rote Markierung Abbildung 1).

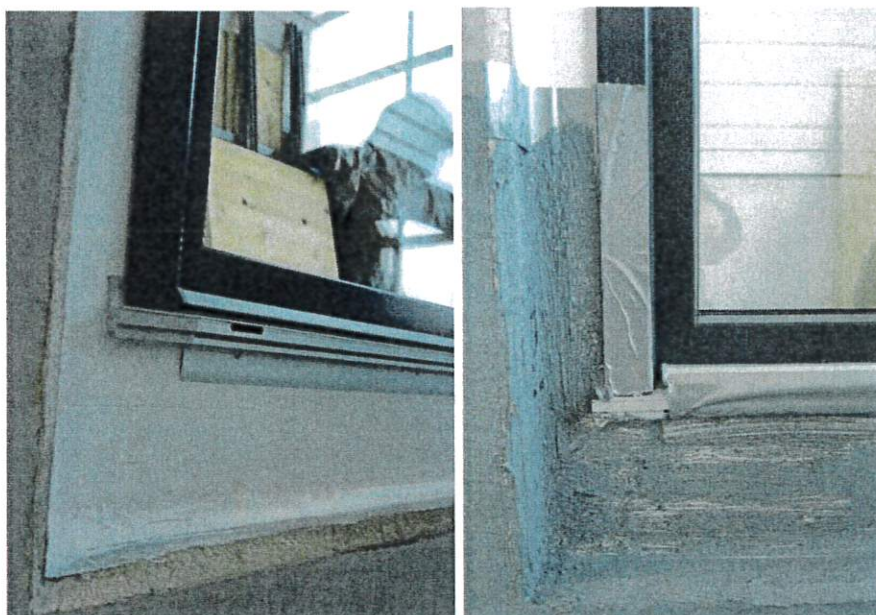
Abb.5: vorbereiten der Stauwasserabdichtung: auf das gereinigte Element wurde die Abdichtung remmers MB 2K als Voranstrich aufgetragen und anschließend Dichtbänder aufgebracht (siehe Abb.6)

Stauwasserabdichtung außen: Vom Betonrahmen bis zur Unterkante der Aluschwelle und seitlich ca. 20 cm über die Unterkante der Aluschwelle am Stockrahmen hinauf, am 10.09.2019 durch die Fa. Remmers ausgeführt. Untergrund mit Bauwerksabdichtung Fa. Remmers Typ MB 2K (Multi-Baudicht 2K) bestrichen, in den Leibungsecken Dichtbände Fa. Remmers Typ Tape VF 100 IC eingelegt, unten quer und aufrecht in der Leibung Dichtband Fa. Remmers Typ Tape VF 120 (Vliesband) als Anbindung zwischen Leibung und Fensterstock eingelegt und anschließend 2-fach mit Bauwerksabdichtung Fa. Remmers Typ MB 2K bestrichen (Schichtstärke ca. 4mm).
